## **NEBEZPEČÍ TLAKOVÝCH LAHVÍ A MOŽNOSTI ELIMINACE NÁSLEDKŮ**

**Ing. Vojtěch Jankůj<sup>1</sup>, Ing. Miroslav Mynarz, Ph.D.<sup>1</sup>, Ing. Petr Lepík, Ph.D.<sup>1</sup>**

Příspěvek se zabývá problematikou tlakových lahví vystavených působení požáru. V rámci příspěvku jsou shrnuty nejzávažnější nehody s výskytem tlakových lahví, které se udály v posledních letech v České republice. Jednotlivé lahve byly v rámci realizovaných experimentů vystaveny podmínkám požáru a kontinuálně byly sledovány vybrané parametry až do jejich destrukce. Mezi hlavní sledované parametry se řadily především povrchové teploty na plášti lahve, změna tlakových poměrů uvnitř tlakové lahve a hmotnostní úbytek paliva v hranici. V případě, že je tlaková lahev vystavená požáru, je zapotřebí eliminovat možnost její neřízené destrukce. Jednou z možností jak omezit nebo zcela vyloučit možnost nekontrolovaného roztržení lahve, je řízená destrukce realizovaná průstřelem pláště tlakové lahve. V rámci provedených balistických testů byly ověřovány jednotlivé typy střeliva. Průstřely byly realizovány v různých variantách a primárně byla sledována interakce projektilu s pláštěm lahve a proces úniku media z tlakové la

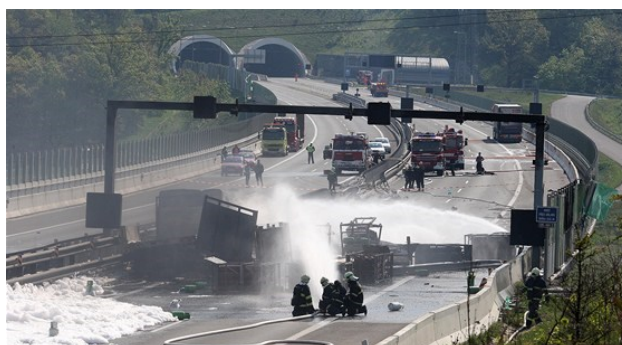
Během převozu tlakových lahví došlo např. k nehodě kamionu 2. května 2011 na dálnici D5 u Plzně. Vinou defektu levého kola došlo k převrácení kamionu, který následně začal hořet (viz Obrázek 1). Plameny byly zasaženy i tlakové lahve a došlo tak k několika následným explozím a lahve létaly desítky metrů daleko. [3]

Obrázek 1 Požár kamionu s převáženými tlakovými lahvemi [3]

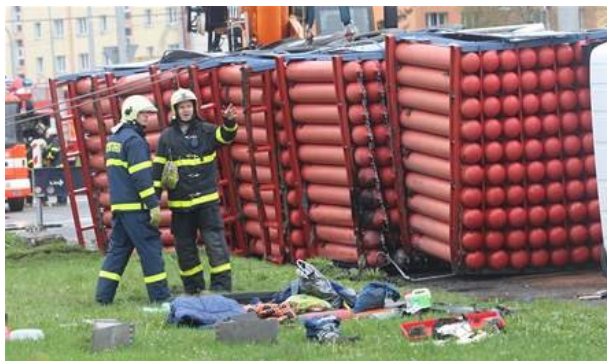
Další nehoda se stala během přepravy vodíkových lahví v Ostravě – Hrabůvce v roce 2008. Zde byli zasahující hasiči a lidé v okolí vystaveni velkému riziku, neboť po převrácení kamionu začaly vodíkové svazky tlakových lahví hořet a mohlo dojít k explozím (viz Obrázek 2). Právě možnost exploze donutila velitele zásahu evakuovat nedaleký panelový dům, kde bylo přibližně 100 lidí. Tohoto zásahu se zúčastnilo celkem 15 hasičských jednotek a jednalo se o případ, kdy vznikly škody pouze na majetku a k následnému výbuchu nedošlo. [6]

**Obrázek 2 Převrhnutý kamion se svazky vodíkových tlakových lahví [6]**

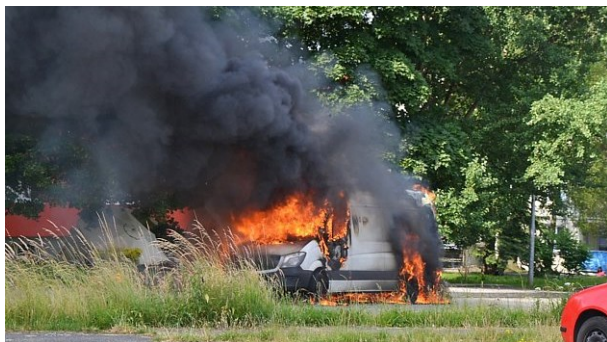
V červnu 2017 vzplála v České Lípě dodávka (viz Obrázek 3) s pěti tlakovými lahvemi, které začaly během manipulace s nimi hořet. Hasiči evakuovali a uzavřeli zónu do vzdálenosti 100 m a po zdolání plamenů ochlazovali tlakové lahve. I zde byla přítomna mimo jiné acetylenová lahev, která byla ochlazována, a poté transportována na bezpečné místo, kde byla bezpečně zneškodněna. [7]

**Obrázek 3 Požár dodávky s tlakovými lahvemi [7]**

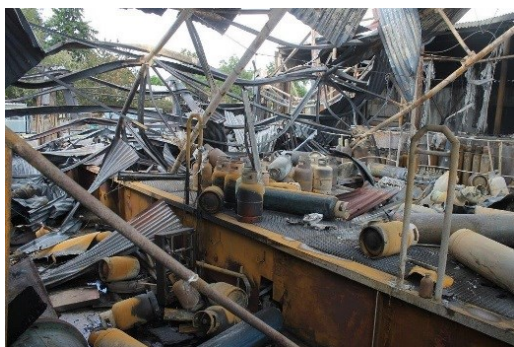
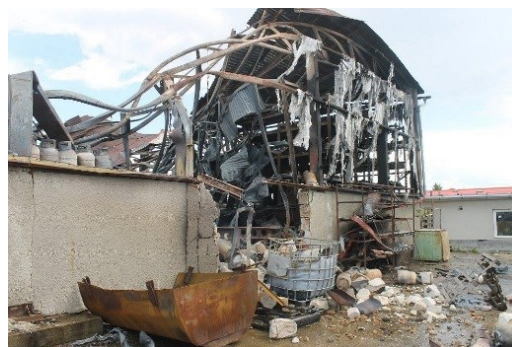
K mnohem horšímu scénáři došlo v červnu 2017 v Plané na Tachovsku. Během požáru skladu tlakových lahví s propan-butanem byla usmrcena jedna osoba. Ve skladu bylo v době požáru a následných výbuchů více než 500 lahví, z nichž byla zhruba pouhá stovka prázdných. Během požáru byla zaznamenána série řetězový výbuchů, při níž tlakové lahve létaly desítky metrů daleko. Z tohoto důvodu byla kolem skladu uzavřena zóna 500 m. Celá budova skladu byla následky požáru a výbuchů zcela zničena (viz Obrázek 5). [9]

**Obrázek 5 Zničená budova skladu tlakových lahví po požáru a následných explozích lahví [9]**

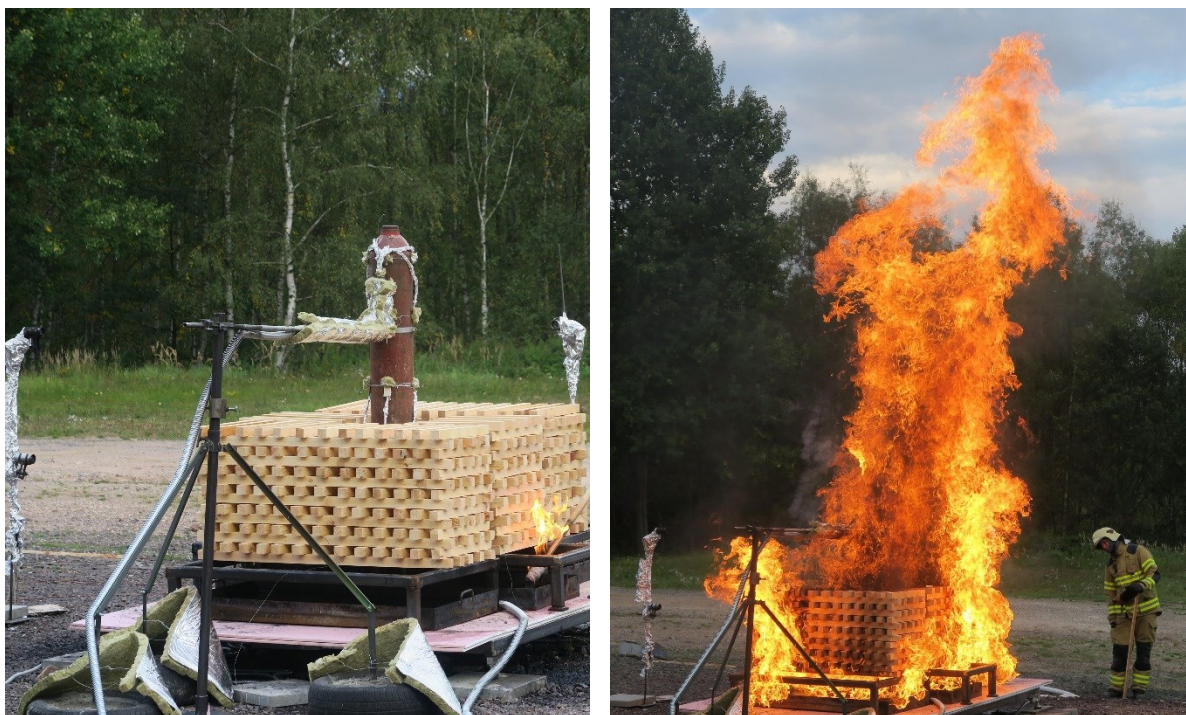
Pro účely simulace podmínek požáru byla zvolena, jako nejlepší, varianta sestavení hranice z dřeva. Tato hranice byla tvořena 392 dřevěnými hranoly z borovice o předem definovaných rozměrech ( $40 \times 40 \times 500 \text{ mm}$  a  $40 \times 40 \times 1500 \text{ mm}$ ) a stanovené maximální vlhkosti (do 12 %). Celková hmotnost hranice byla poté 225 kg. Uvnitř hranice byla ustavena prázdná tlaková lahev, na které byly umístěny vždy čtyři termočlánky po  $90^\circ$  v pěti výškových úrovních. Bylo tak možné zjistit teplotu na povrchu pláště tlakové lahve. Dále byly umístěny radiometry mimo hranici, kde byla měřena hustota sálajícího tepelného toku. Všechna použítá aparatura byla dostatečně zaizolována, aby došlo k minimalizaci chyb během měření. Na Obrázku 11 je vyobrazena sestavená hranice s umístěnou lahví, aparaturou pro jednotlivá měření, a také průběh hoření této hranice.

Obrázek 11 Hranice pro simulaci požáru

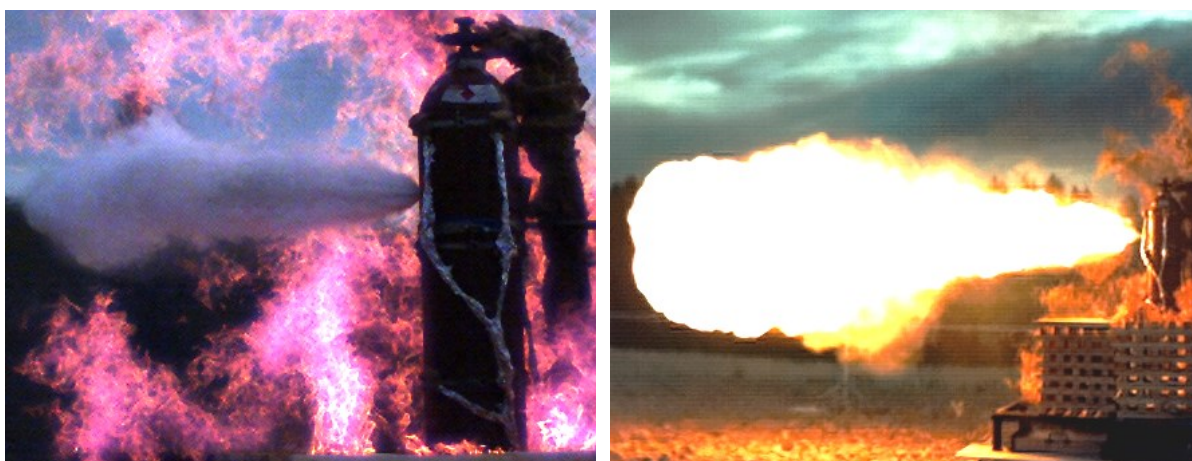
Po těchto zkušebních testech došlo k samotnému experimentálnímu měření s plnými tlakovými lahvemi. V podmínkách požáru byl testován acetylen. Na lahev byly nainstalovány termočlánky, a také tlakové čidlo připevněné na ventil lahve, za účelem sledování změny tlaku v lahvi a zaznamenání destrukčního tlaku lahve. Takto připravená lahev byla umístěna doprostřed připravené hranice. Během prostřelení tlakové lahve v požáru došlo k výronu unikajícího acetyleny, který byl plamenem iniciován, a bylo tak možné zaznamenat jev, který je nazýván *firejet*. Vzniklý plamen dosahoval do vzdálenosti několika metrů. Na Obrázku 12 je možné vidět v detailním záběru výron plynu po průstřelu lahve (A), kdy ještě nedošlo k jeho iniciaci okolními plameny. V druhé části (B) je již unikající směs plynu se vzduchem zapálena a je možno pozorovat již zmíněný *firejet*. Dojde-li k prostřelení bez přítomnosti iniciačního zdroje, unikající plyn není obvykle zapálen a sledujeme tak jeho pouhý unik.

A B  
Obrázek 12 Prostřelení tlakové lahve a vznik jevu firejet

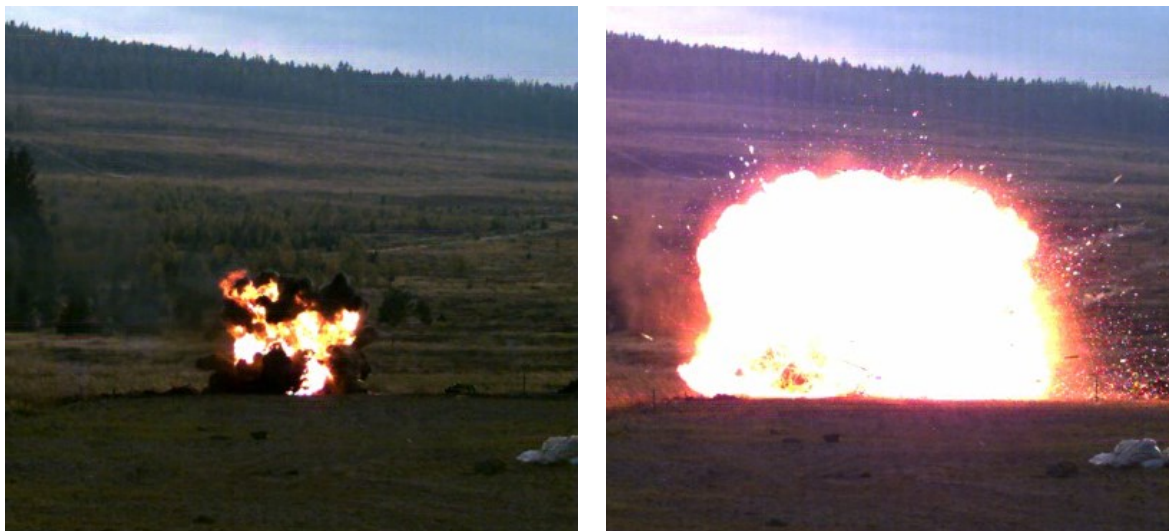
V případě, že lahev byla po delší dobu vystavena požáru, došlo vlivem fyzikálních a chemických reakcí uvnitř lahve k samovolné destrukci. Tento děj byl doprovázen vznikem ohnivé koule, tedy *fireballu* (viz Obrázek 13). Ohnivá koule dosahovala v průměru 20 m, ale fragmenty lahve a samotné hranice, tedy hranoly, ze kterých byla tvořena, byly vymrštěny do vzdáleností i více než 100 metrů. Lahev byla roztržena převážně na dvě až tři části.

Obrázek 13 Neřízená destrukce lahve a vznik jevu *fireball*
